## Geologisk befaring av deler av Kyststien ved Faratangen

Dette er en sammenfatning av en uformell geologisk undersøkelse utført av Ragni Osvik Gurrik som var på besøk på en hytte i Vestre Faratangen. Befaringen ble gjort onsdag 08.07.2026. Den ble utført uten det feltutstyret som ville vært naturlig ved en formell undersøkelse.

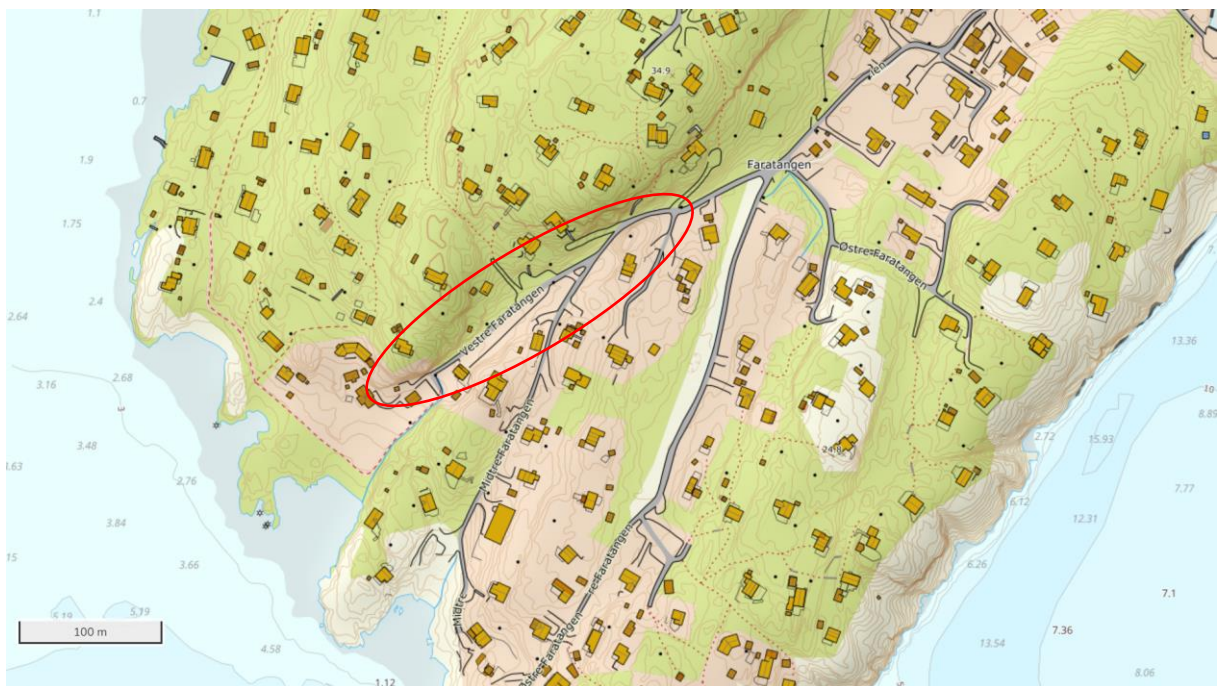
Figur 1. Oversikt over området som ble vurdert (hentet fra norgeskart.no).

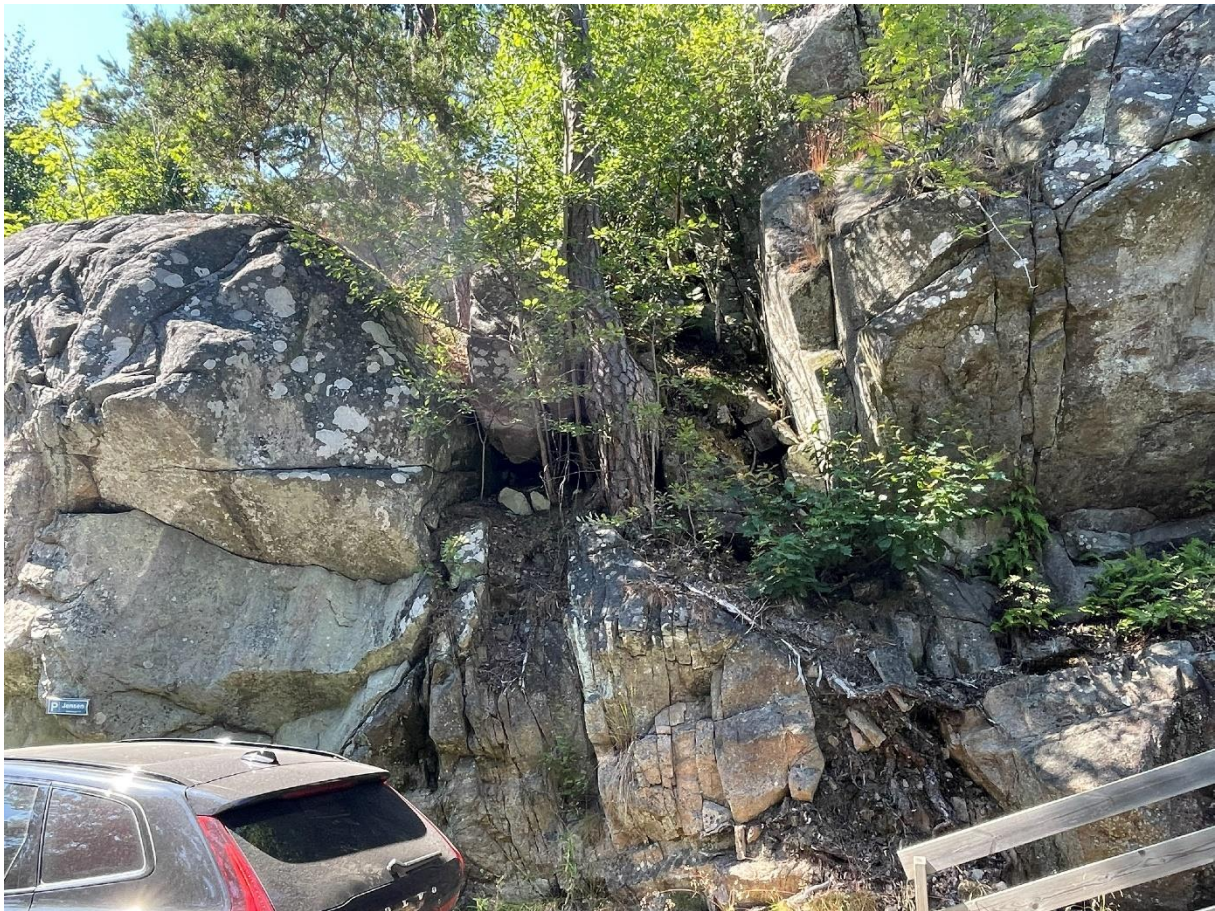
I det aktuelle området ble det bl.a. observert en seksjon med svært oppsprukket bergmasse ved tilkomsten til en av de nærliggende eiendommene, der det ble observert flere løse steinblokker, åpne sprekker og vegetasjon som vokser ut av sprekken. Her ble det observert et større tre som vokser på toppen av deler av det oppsprukne berget, der treet lener delvis ut mot stien (se Figur 2). Dersom dette treet skulle velte ut i stien, f.eks. som følge av uvær, vil det være en risiko for at steinblokker og annet løst materiale kan løsnes og falle ut i veien. Her fremstår den store blokken plassert bak treet som størst risiko, ettersom denne blokken kan forårsake større skade dersom den skulle falle ut i veien. Ettersom veien benyttes av både turgåere og kjøretøy, anbefales det å fjerne løse blokker i dette området og at området sikres tilstrekkelig mot potensielt nedfall av stein. Det anbefales også å fjerne/beskjære vegetasjon som vokser ut av sprekken.

*Figur 2. Oppsprukket berg, løse steinblokker og vegetasjon langs veien til parkeringsområdet.*

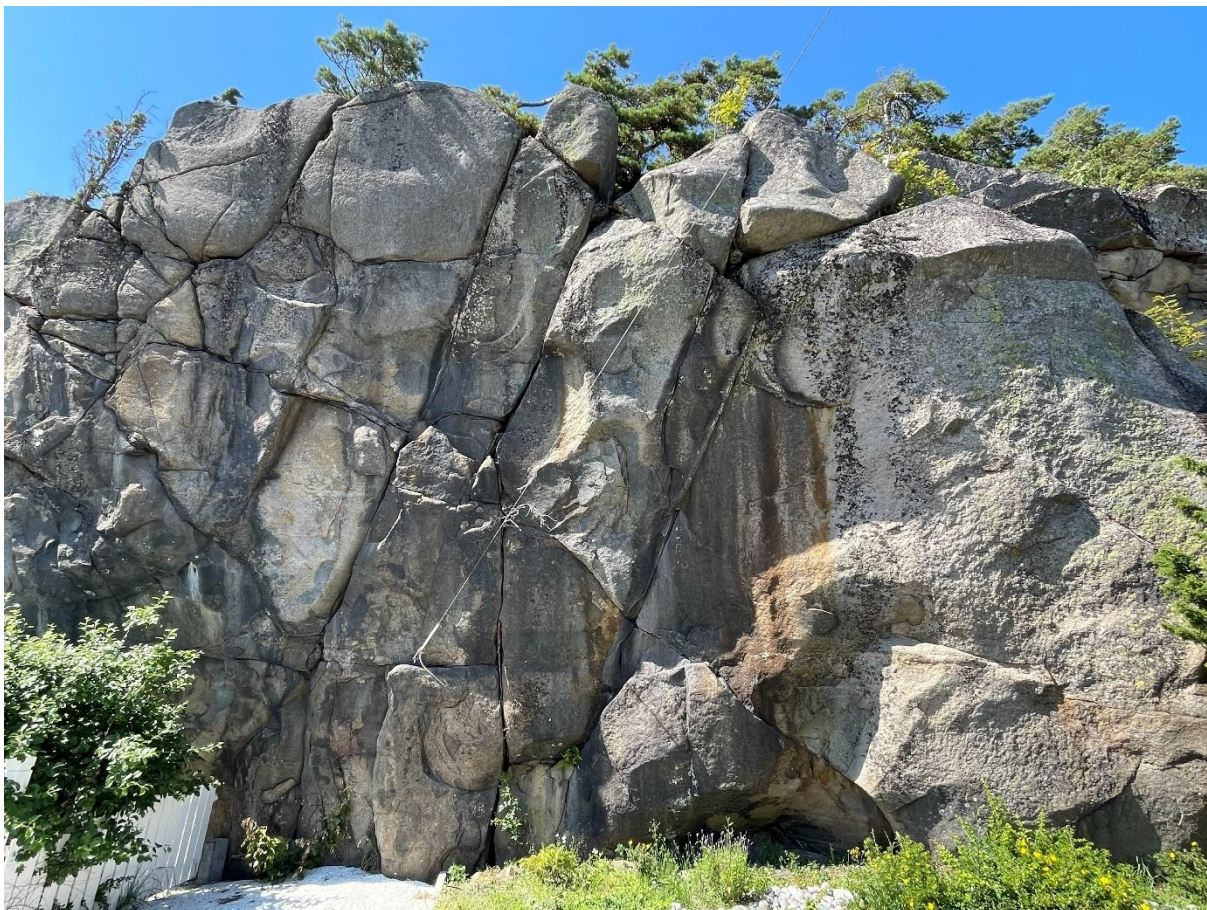
Lengre sørvest ved eiendommen til en av grunneierne er det en høy bergskrent langs stien, der det ble observert store blokker både på toppen og lengre ned i bergskrenten. Ettersom den aktuelle stien, som er en del av Kyststien, benyttes av et stort antall mennesker (både grunneiere og besøkende) for tilkomst til både hytteområder og strandsonen, kan disse blokkene utgjøre en risiko for forbipasserende dersom de løsriveres og faller ned på stien (se Figur 3 og Figur 4).

Bergskrenten ble observert fra bakkenivå, og det var derfor ikke mulig å sjekke graden av oppsprekking på toppen av bergskrenten eller kontrollere hvorvidt blokkene på toppen ligger stabilt. Videre ble berget kun observert fra selve stien, og berget ved de nærliggende eiendommene ble derfor ikke undersøkt.

*Figur 3. Oppsprukket berg langs Kyststien.*

Grunnet risikoen for nedfall av stein langs deler av Kyststien, anbefales det å utføre en tilstandsvurdering av berget langs hele stien. Det anbefales også å utføre rensk av området på toppen av bergskrenten, fjerning av løse blokker, samt fjerning/beskjæring av vegetasjon som vokser ut av sprekker. Det anbefales også å utføre en tilstandsvurdering av berget ved parkeringsområdet og langs veien til parkeringsområdet for å sikre området mot potensiell utrasing av steinblokker og annet løst materiale. Videre anbefales det også å utføre en tilstandsvurdering av bergmassen ved de ulike eiendommene i det aktuelle området, ettersom det ikke kan utelates at det finnes løse blokker og ustabile områder i bergmassen langs eiendommene.

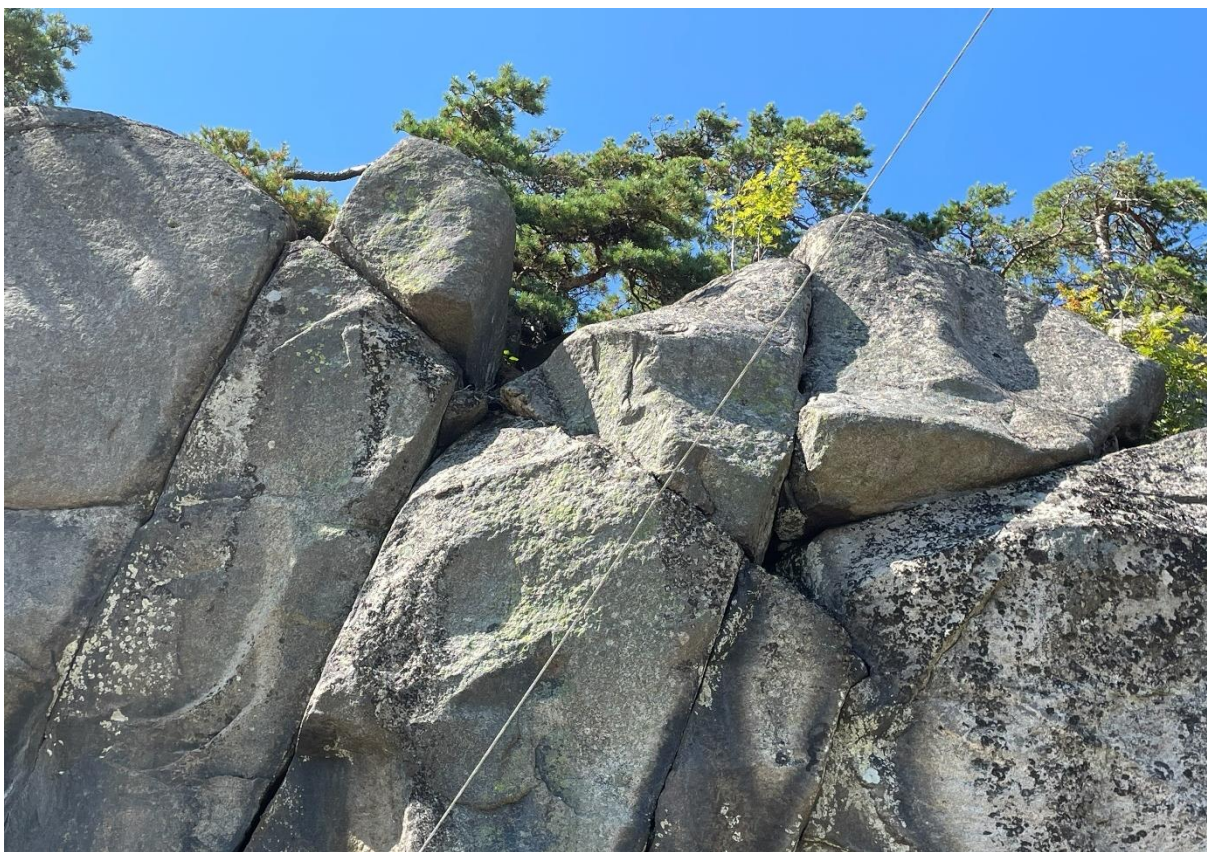
*Figur 4. Nærbilde at steinblokker på toppen av bergskrenten langs Kyststien.*

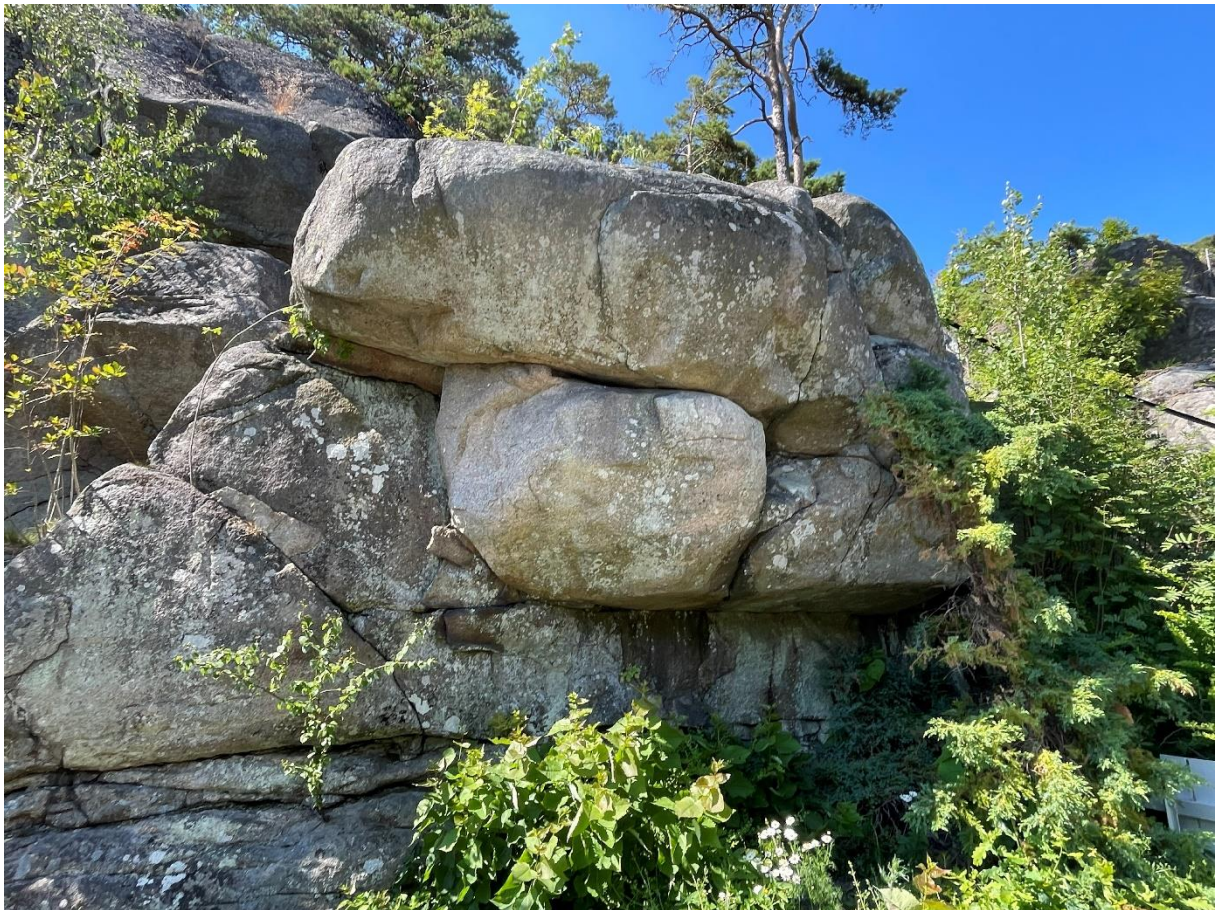
Ved gjerdet som markerer grensen mellom parkeringsområdet og Kyststien ble det observert større blokker nærmere bakkenivå som fremstår som ustabile. Figur 5 og Figur 6 viser de aktuelle blokkene, der den overliggende blokken ser ut til å gå lengre inn i terrenget enn de underliggende blokkene. De underliggende blokkene ser ut til å ha begrenset støtte fra omkringliggende bergmasse, og det kan derfor ikke utelukkes at disse blokkene på et tidspunkt løsrives og faller ned. Ettersom den overliggende blokken ser ut til å støttes delvis opp av de underliggende blokkene, kan det ikke garanteres at den overliggende blokken blir værende dersom de underliggende blokkene raser ut. Videre ser det ut til at det har rast ut noen mindre steinblokker tidligere, hvilket videre indikerer at det kan være en risiko for ytterligere utrasing. Tilstanden til disse blokkene ble diskutert med en av grunneierne i området, som også uttrykte bekymring for de aktuelle steinblokkene. Videre kunne grunneier bidra med bilder fra vinterstid som viser isdannelse langs sprekkene ved de aktuelle steinblokkene (se Figur 6). Dette indikerer at vann kan trenge gjennom sprekkene i området, hvilket kan medføre en fare for frostsprengning. Videre ble det observert vegetasjon som vokser ut av flere sprekker i bergmassen, hvilket utgjør en risiko for rotsprengning.

*Figur 5. Steinblokker i bergskrenten langs Kyststien.*

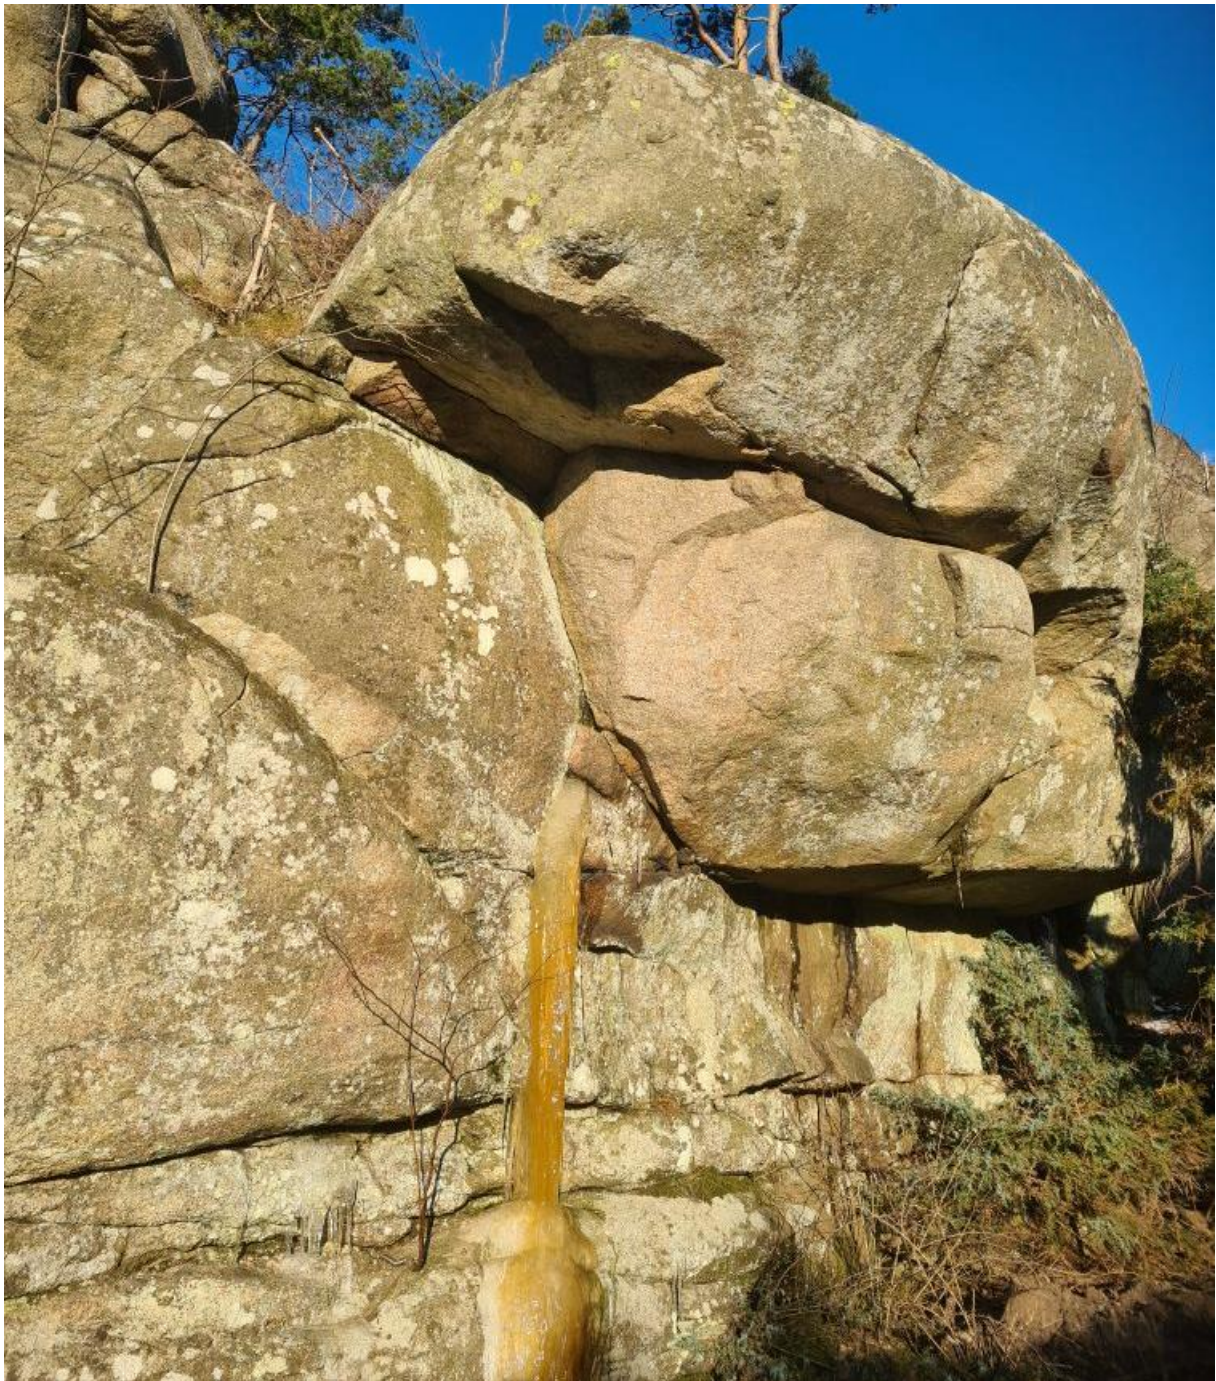
*Figur 6. Steinblokker i bergskrenten langs Kyststien. Bildet er tatt om vinteren, og viser at vann fra sprekker har frosset til is.*

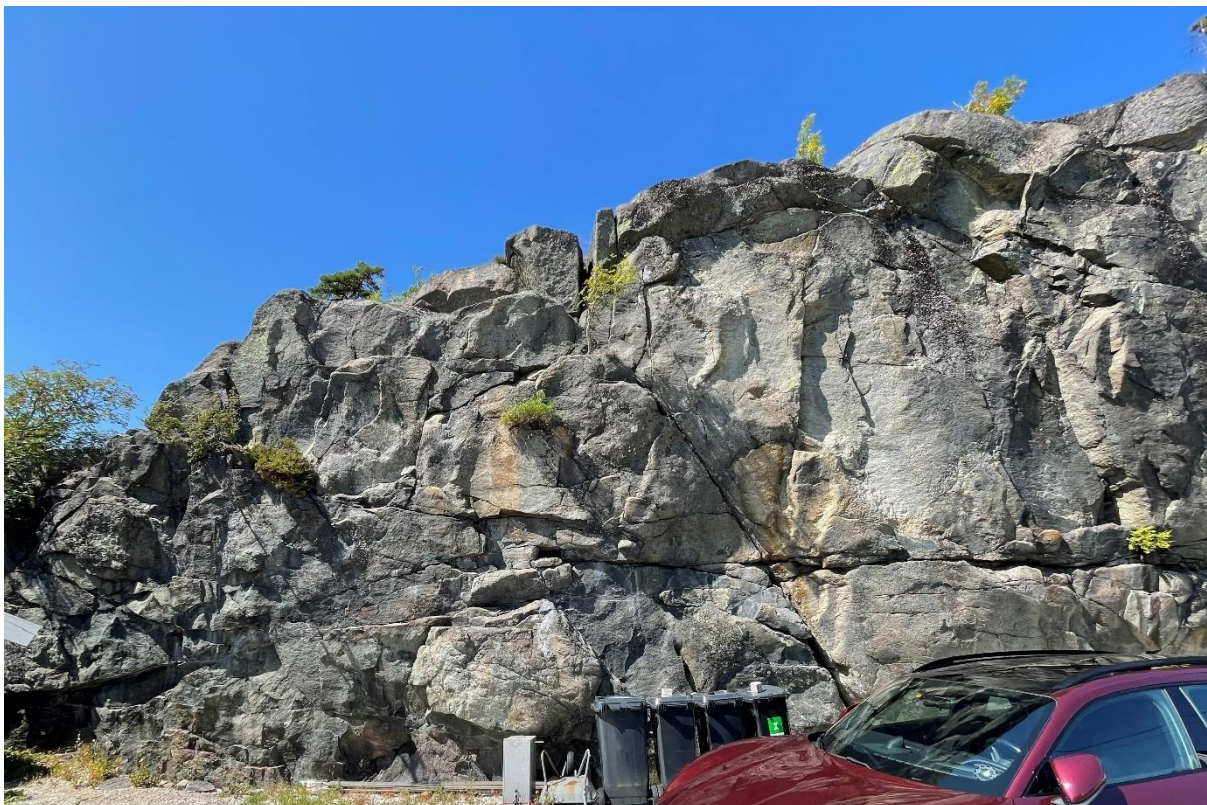
*Figur 7. Oppsprukket berg langs eiendommen til en av grunneierne i området.*

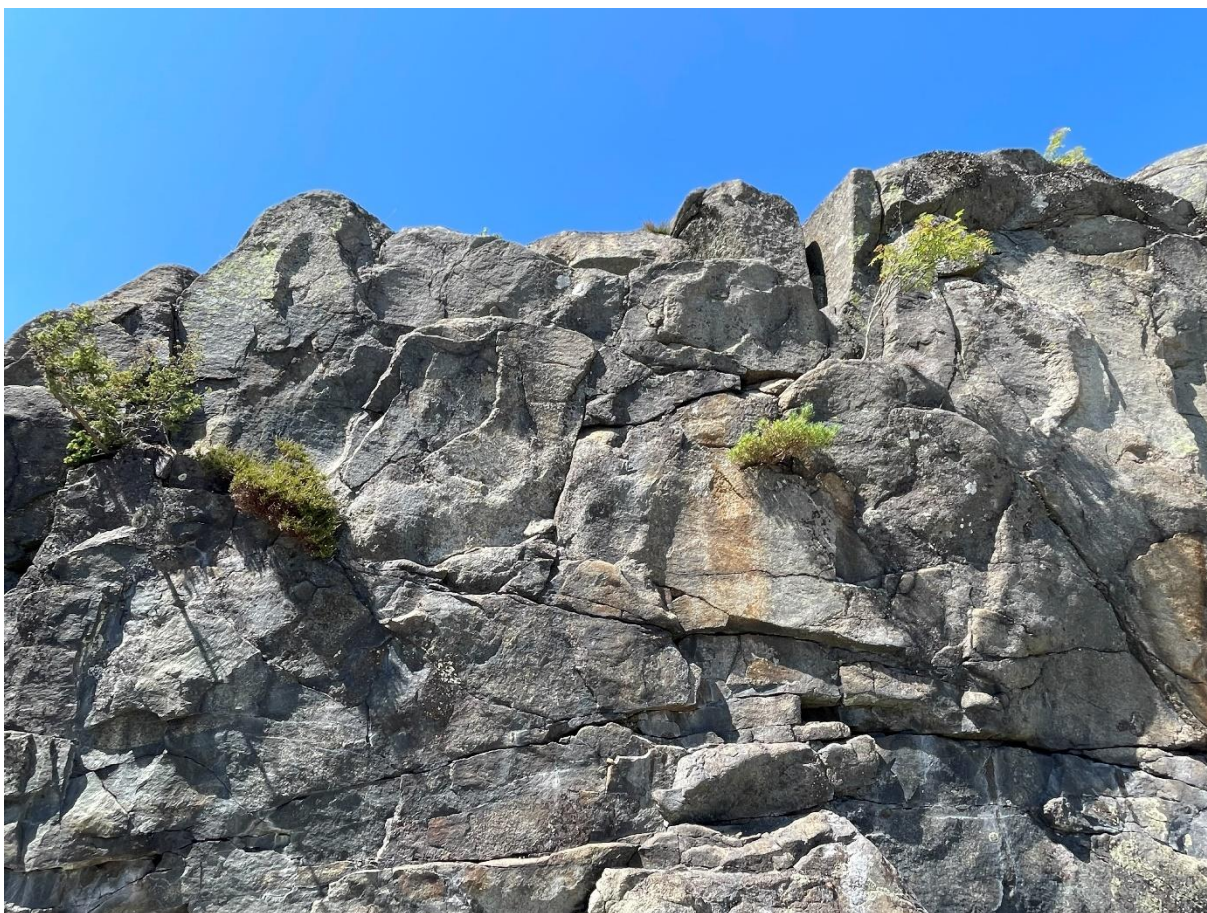
*Figur 8. Oppsprukket berg og vegetasjon som vokser ut fra sprekker.*
