Saksref.: 2026/4912-12

## Notat fra befaringsnotat om tiltak for ørret i Elingårdsbekken 2026 - oppsummering av foreslåtte tiltak og videre plan

Dato: 23.3.2026

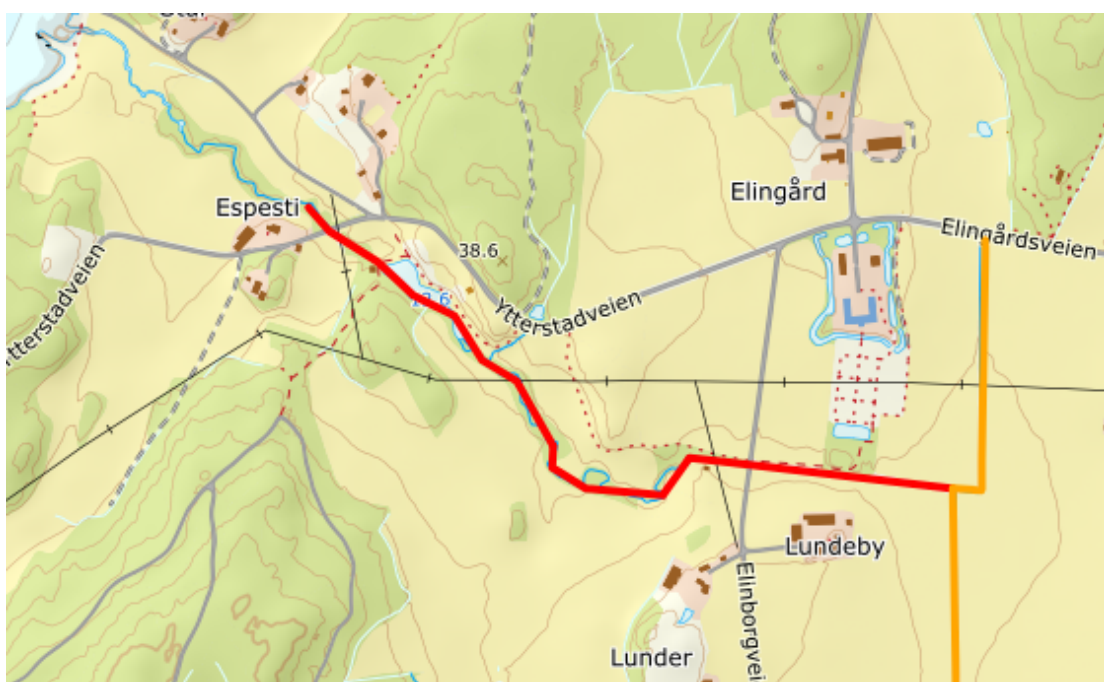
Figur 2 Bekkestrekning for planlagt el-fiske er markert med rød linje i kartet

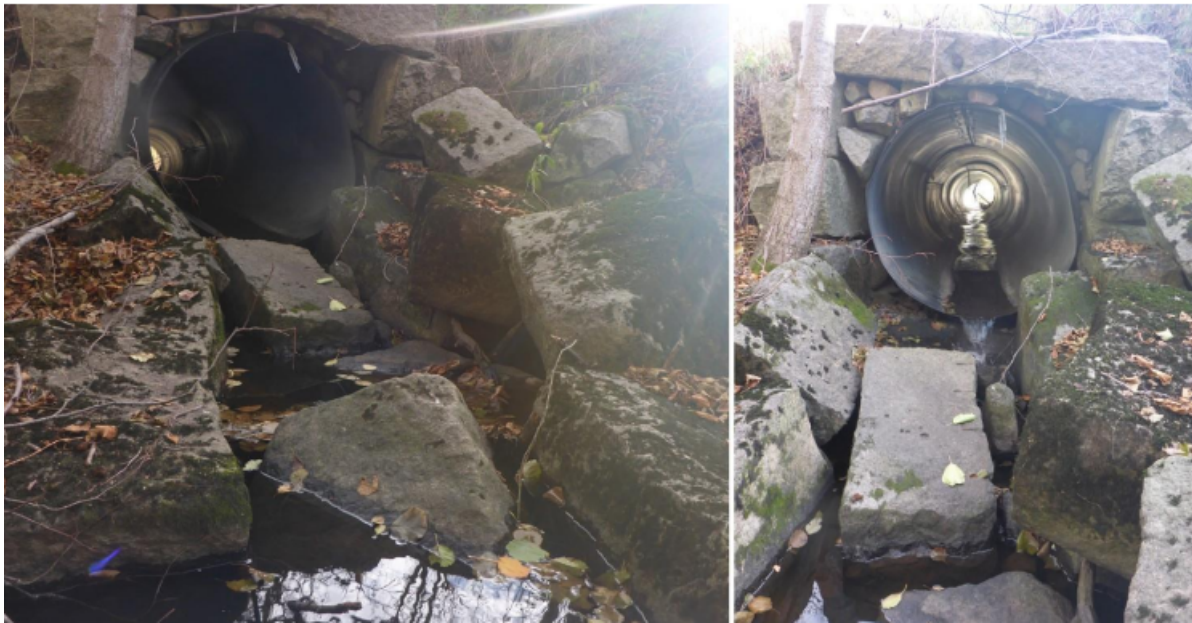
I Norconsult sin rapport fra 2019, gis det en beskrivelse av steinblokker i forbygningen rundt kulverten som har glidd ut i bekkeløpet. I rapporten foreslås at forbygningen gjenopprettes ved at disse blir flyttet slik at de ikke hindrer oppvandring av gytefisk. Under befaring den 23.3.2026, ble det observert at stein over utløpet av kulverten var i ferd med å falle ut og det lå nedfalte steiner i bekkeløpet.

Figur 3 Utløp av kulvert, utglidning av steinblokker

Det må rettes opp i steinblokker som har glidd ut i forbygningen og falt ned i bekkeløpet. I Norconsult sin rapport foreslås at blokkene flyttes slik at bekkeløpet smalner inn nedstrøms kulverten for å oppnå en oppstuvningseffekt, for på denne måte å kunne heve vannspeilet mot kulvertutløpet. I kombinasjon med tiltak 2 beskrevet nedenfor, vil dette gi ørreten mulighet til å vandre gjennom kulverten i de periodene av året hvor kulverten i dag vurderes å være et vandringshinder, altså i tørre perioder. Norconsult presiserer at bekkeløpet ved forbygningen for det meste bør ha en bredde  $\geq 30$  cm ved innsnevringene.

I tillegg må sidene av bekken forsterkes med stein for å hindre utglidning i forbygningen igjen. Arbeidet utføres ved hjelp av gravemaskin som beltes fra Ytterstadveien og ned til tiltaksområdet langs sørsiden av bekken. I tilfelle nordsiden av bekken må benyttes kan det bli behov for noe tynning av vegetasjon for å etablere tilstrekkelig arbeidsplass for gravemaskin. Eventuell tynning skal gjennomføres på en økologisk forsvarlig måte, og stubber skal i størst mulig grad bli stående igjen slik at mest mulig av stammene bevares. Dersom tynning blir nødvendig, skal kantsonen reetableres med ny beplantning som et avsluttende kompensierende tiltak. Beplantning er beskrevet under tiltak 2.

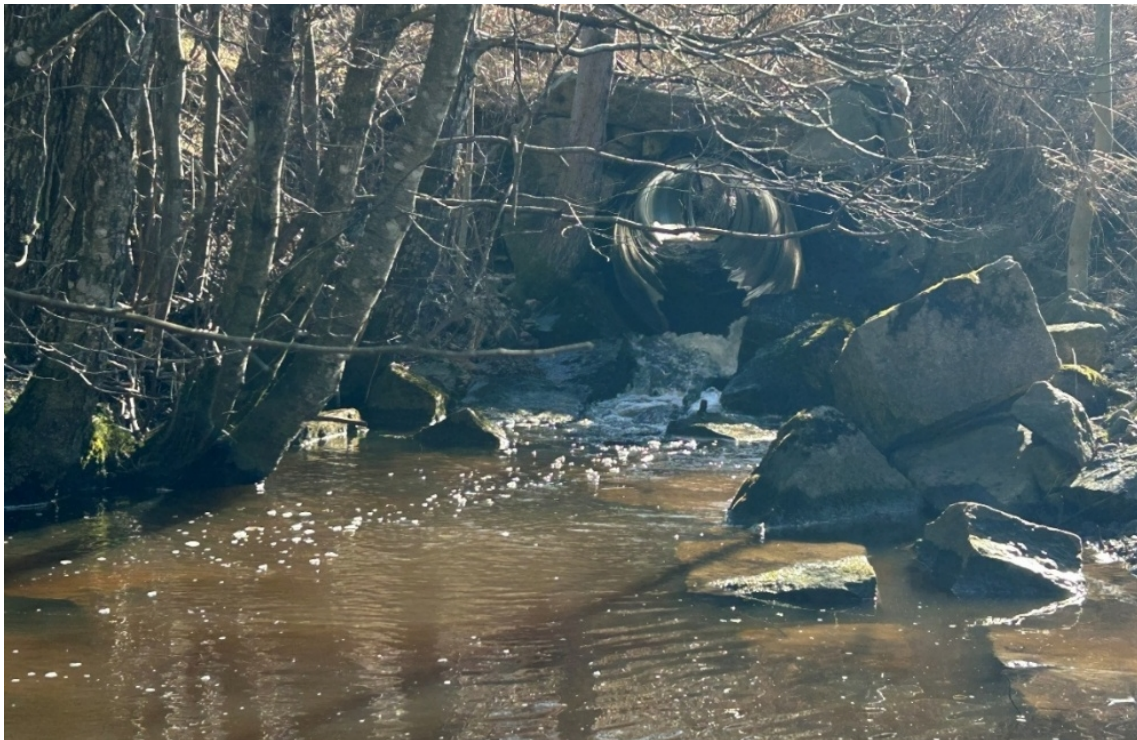
NJFF Østfold anbefaler at det gjennomføres tiltak for å heve vannstanden slik at middelvannet når opp til og delvis inn i kulverten for å sikre tilstrekkelig vannstand for ørretens vandring i tørre perioder av året. Dette antas å kunne gjennomføres relativt rimelig og uten økt erosjonsrisiko for tilstøtende vei. Det presiseres at oppstuvning av vann nedstrøms kulverten kun skal medføre et mindre fall fra kulvertutløpet, og ikke påvirke kulvertens kapasitet.

Figur 4 Utløpet til kulvert under Ytterstadveien

NJFF Østfold anbefaler at det bygges 2 - 3 terskler nedstrøms utløpet av kulverten der vannstrømmen samles mot midten. Hensikten med dette er at vannspeilet, ved middels til høy vannføring, skal stue seg opp slik at middelvannet når opp til og om lag 2 meter inn i kulverten. Til dette kan man gjenbruke passende stein fra det eksisterende bekkeløpet.

I tillegg må bekkesidene forsterkes med stein fra der arbeidet til Kommunalteknisk drift veidrift blir avsluttet (tiltaket beskrevet ovenfor) til cirka 10 - 15 meter nedstrøms utløpet. Flere av steinene her har også glidd ut i bekkeløpet. Når dette er på plass, vil forholdene ligge til rette for å legge ut gytegrus på egnede steder.

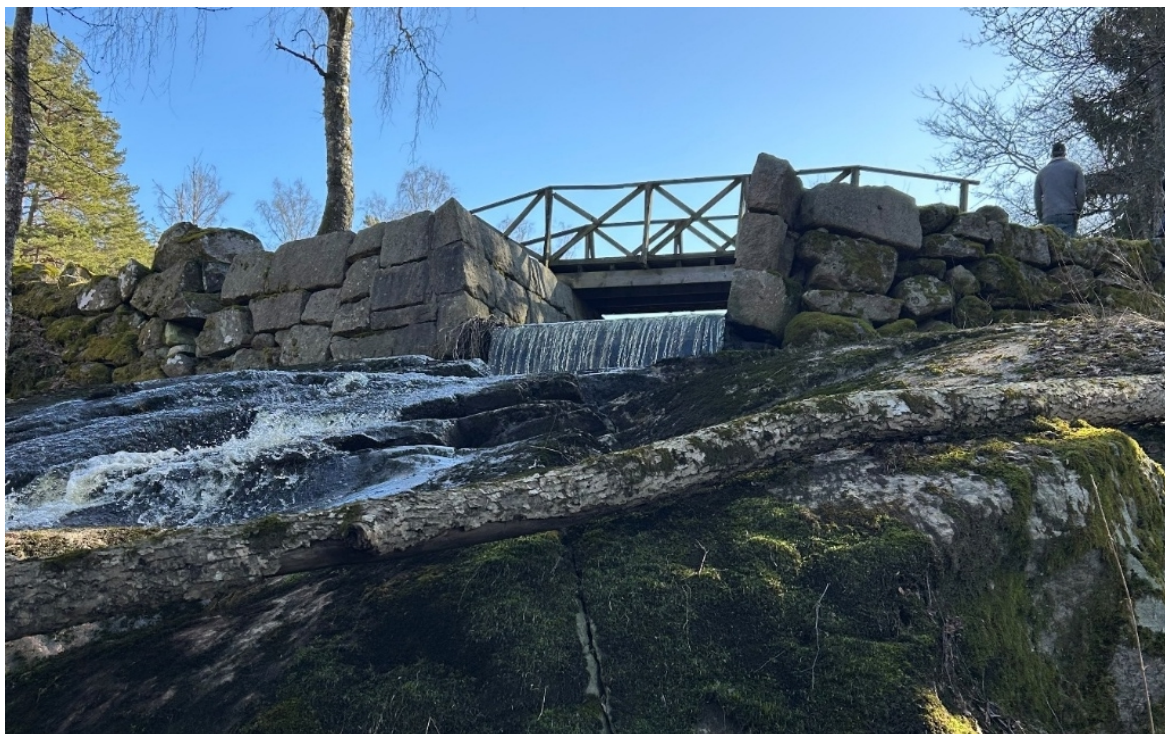
Figur 5 Foss nedstrøms Mølledammen

Fossen fra Mølledammen utgjør et absolutt vandringshinder for ørret. NJFF Østfold vurderer at det ved stor vannstand om høsten så vil sjøørret med nødvendige tiltak, kunne komme seg opp i sideløpet sør for Mølledammen. Men det må først og fremst avklares med Statsforvalteren om ørret oppstrøms fossen kan medføre konflikt med amfibier eller andre sårbare arter. Historisk sett har det vært ørret på denne bekkestrekningen tidligere (Norconsult sin rapport «*Forvaltningsplan for tre sjøørretbekker*», utarbeidet av Kjetil Sandem i 2019). Rådgøring med og faglig avklaring fra Statsforvalteren er derfor en forutsetning for videre arbeid med tiltaket.

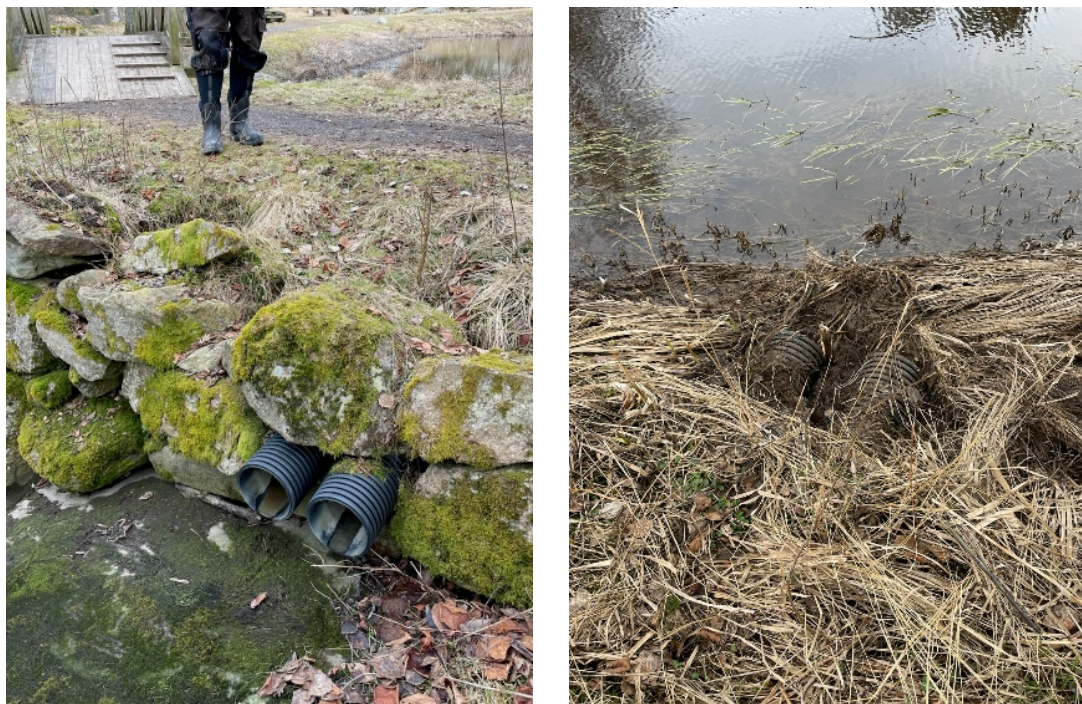
Under stien ved trebroa over damkrona, ligger det to rør. Hensikten til disse er ukjent, men det ser tilsynelatende ut til å være et overvannsløp. Det vurderes at dette overløpet kan bygges om til en åpen vandringsvei for ørret. Da må disse to rørene fjernes slik at vi får et åpent, steinplastret bekkeløp. I den forbindelse er det nødvendig å flytte tre store steiner sør på damkrona. Det er nødvendig å etablere en liten bro over det nyetablerte bekkeløpet. Her er det viktig å vurdere om åpent bekkeløp vil medføre inngrep i stien. Stien synes å være universelt utformet, og tiltaket må ikke endre på dette.

Figur 6 Overvannsrør under stien ved trebroa nedstrøms Mølledammen og innløpet i Mølledammen

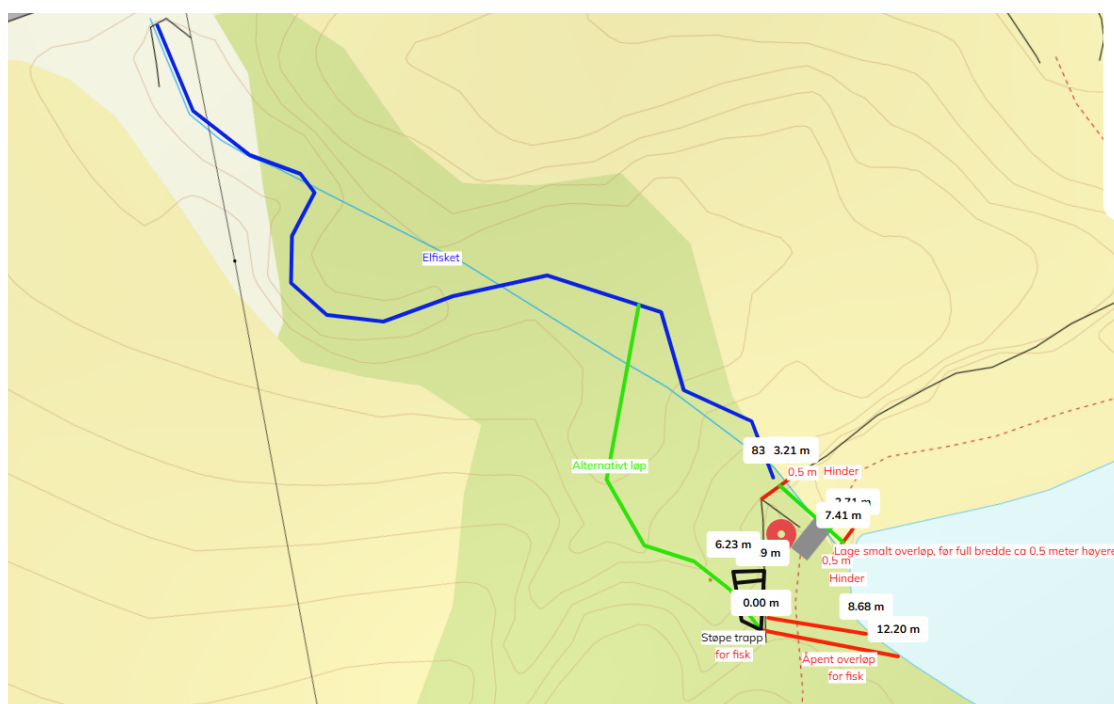
Før bekkeløpet etableres, må det støpes en fisketrapp på fjellet nedstrøms damkrona, med 3 - 5 terskler. Deretter må vannføringen i bekkeløpet tilpasses slik at det ved høyere vannstand går like mye vann i bekkeløpet som i hovedutløpet. Det kan gjøres ved å lage spalte i damkrona og tilpasse denne i forhold til bekkeoverløpet.

Figur 7 Grovskisse over tiltaket ved Mølledammen utarbeidet av NJFF Østfold

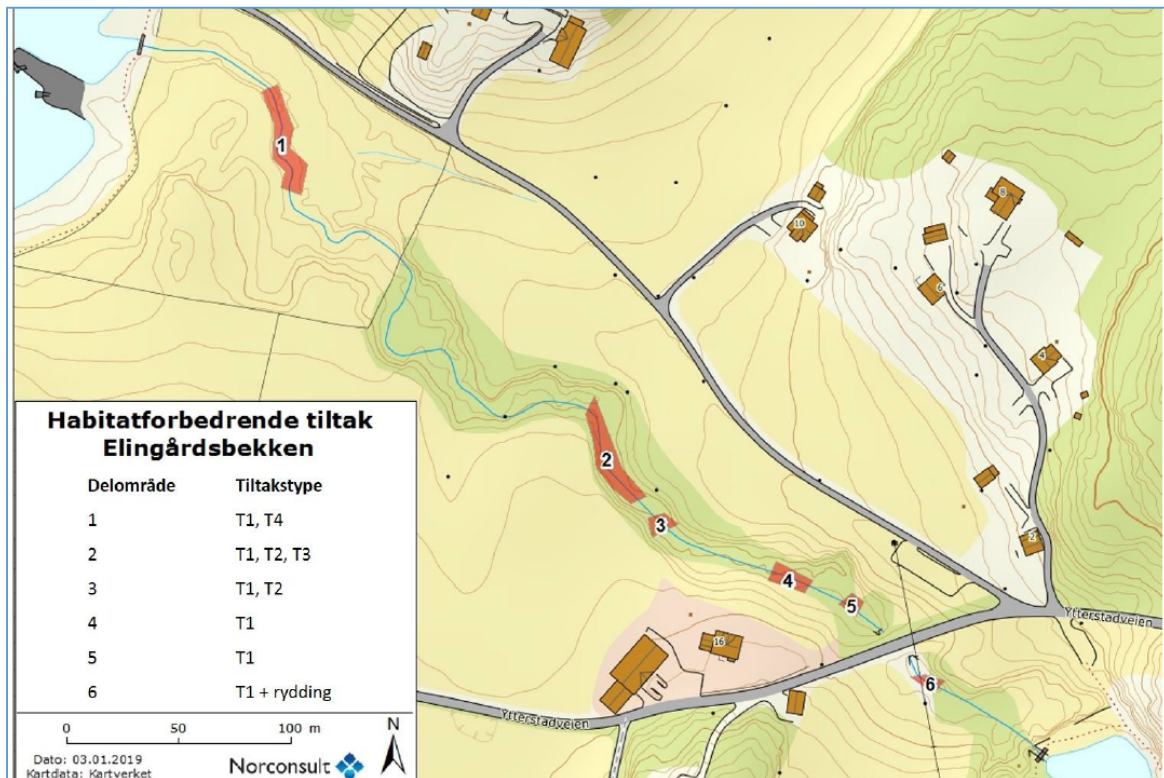
I Norconsult sin rapport fra 2019 foreligger det et kart som viser habitatsforbedrende tiltak i Elingårdsbekken. Her anbefales det at gytegrus legges ut i delområde 1 - 6, og at vannet fordeler grusen ut i bekken der det faller seg naturlig. I tillegg innehar området mellom kulverten og Mølledammen, et begrenset område med noe fall der det kan være aktuelt å legge ut gytegrus.

Figur 8 Kartfesting av foreslåtte habitatsforbedrende tiltak i Elingårdsbekken, «Forvaltningsplan for tre sjøørretbekker», utarbeidet av Norconsult ved Kjetil Sandem i 2019

- **Anskaffelse av gytegrus:** Kommunen vil stå for innkjøp av gytegrus
- **Utlekking av gytegrus i delområde 1 – 6:** OJFF kan bistå med selve utleggingen av gytegrusen (utlegging av gytegrus i delområde 5 og 6 blir også omtalt under beskrivelse av tiltak 2 og 3 ovenfor).

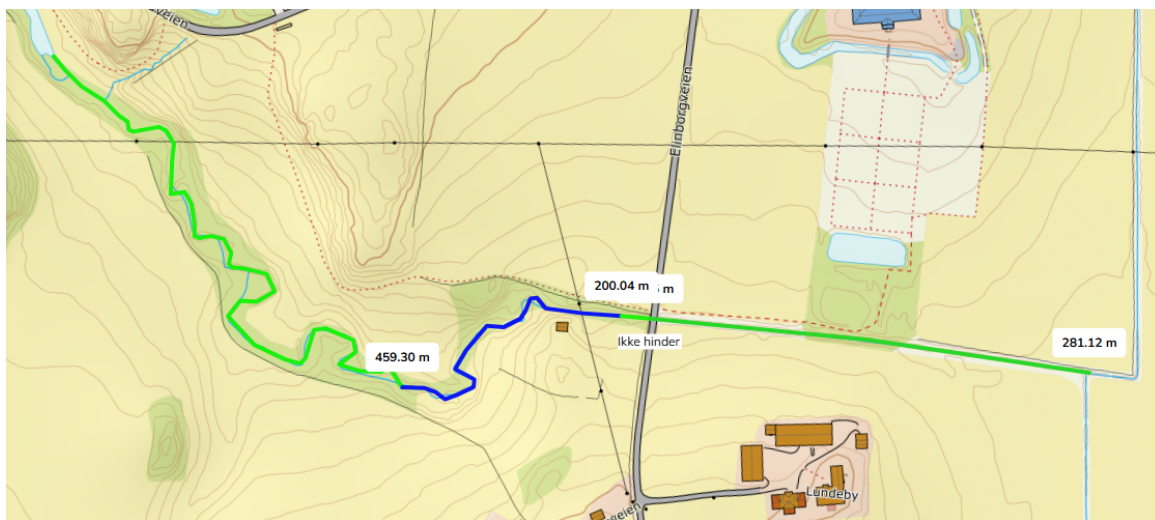
Strekningen nedstrøms Elinborgveien ble både befart og el-fisket. Her er forholdene svært gode for ørret og vurdert som et bra gytestrekk, men uten fangst. Om det tilrettelegges for fiskevandring forbi fossen i Mølledammen vil ørreten kunne vandre inn i dette området og videre oppover i vassdraget. Tiltaket vil gi ørreten tilgang på en bekkestrekning på om lag 750 meter, før bekken igjen blir sterkt kanalisert gjennom jordbruksområder.

Figur 9 Kart som viser strekningen fra Mølledammen opp til Elinborgveien. Bra gytestrekk er merket blått
